— ÖVERLÅTELSEBESIKTNING

Uppdrag: 2023-011  
2023-10-31

Helsingborg Gantofta 1:223  
Norra Kvistoftavägen 28

### Överlåtelsebesiktning för säljare enligt SBR-modellen

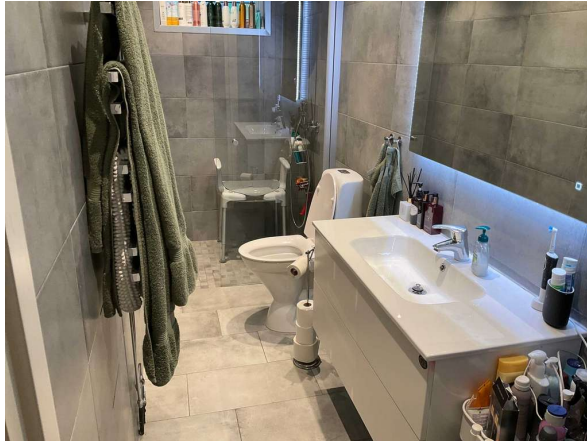
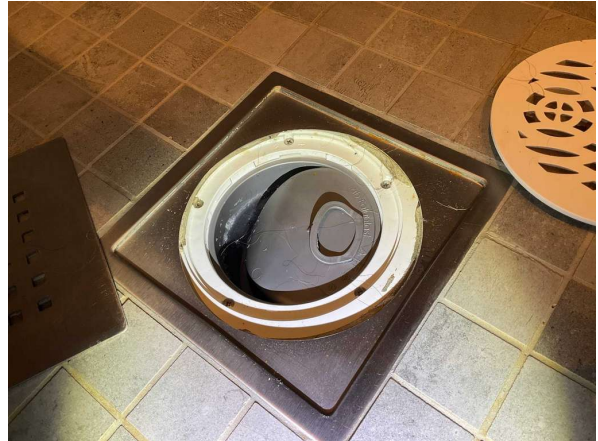
## Wc/dusch

Rör genomföringar i golv. Rör ska ej bryta golvets tätskikt utan istället komma ut genom väggen. Rör genomföring är placerad med för litet avstånd till vägg-/golvvinkel.

Fönster är placerat i plats för dusch/ bad. Anslutning av tätskikt mot karm utgör en kritisk punkt.

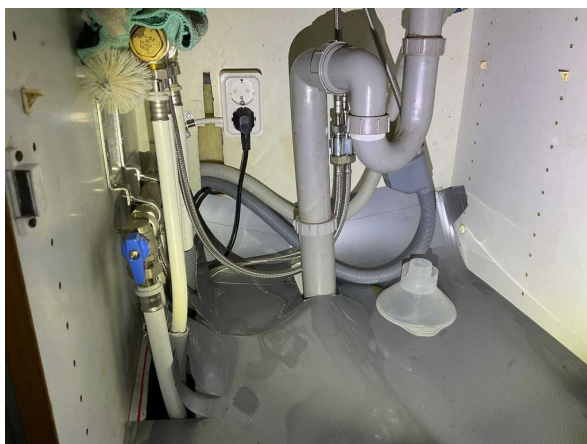
## Kök

Diskmaskinens avloppsslang är ej fixerad enligt leverantörens monteringsanvisning och ska i normalfallet fästas på undersidan av köksbänken.

Det saknas tätt ytskikt i eller under diskbänkskåpet. Det ska vara anordnat så läckage enkelt kan upptäckas.

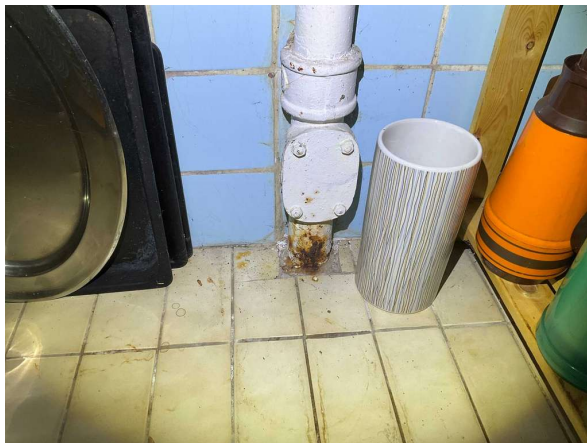
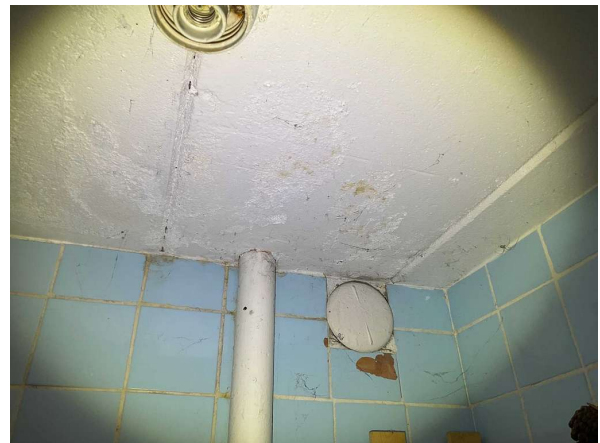
Matkällare

Gravt rostangripen gjutjärn förekommer.

Missfärgning i innertak efter äldre läckage från diskmaskin noteras.

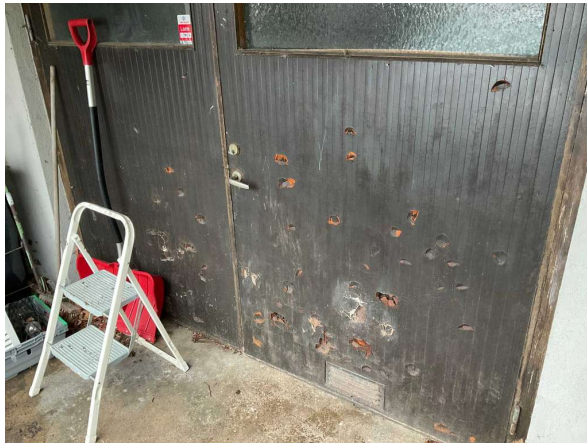
Garage

Utrymmet är av enklare karaktär och där med kan brister föreligga som inte är upptagna i detta protokoll.

Garageportar är skadade.

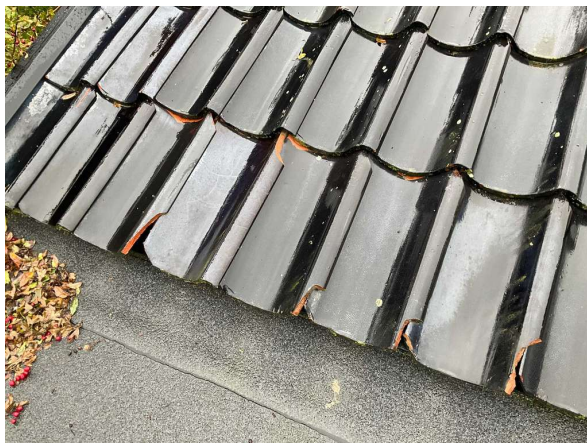
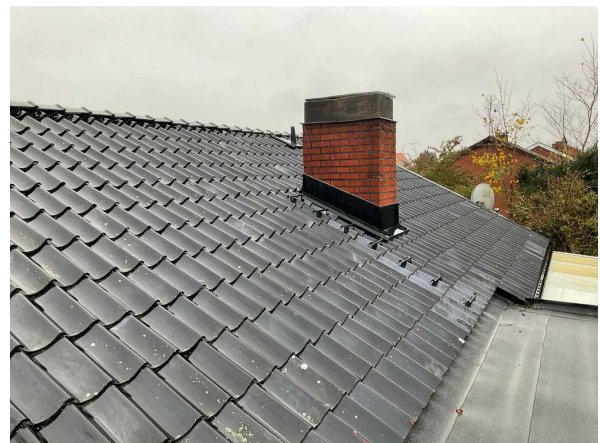
### Tak

Skador och fogbrister på skorstenen. Spricka noteras i toppkransen.

Skadade tegelpannor förekommer.

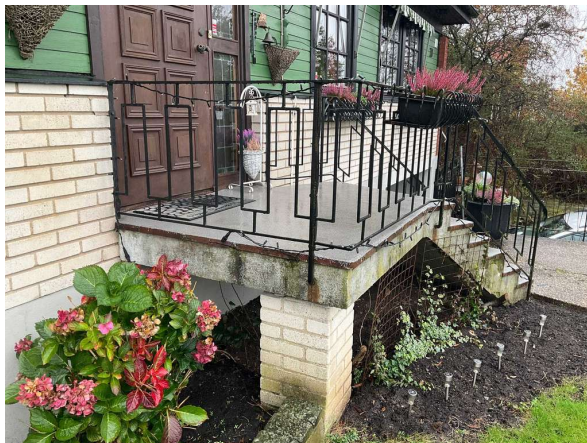
### Anslutande konstruktioner

Entrétrappan infästs in mot husets konstruktion. Sättningskador noteras.

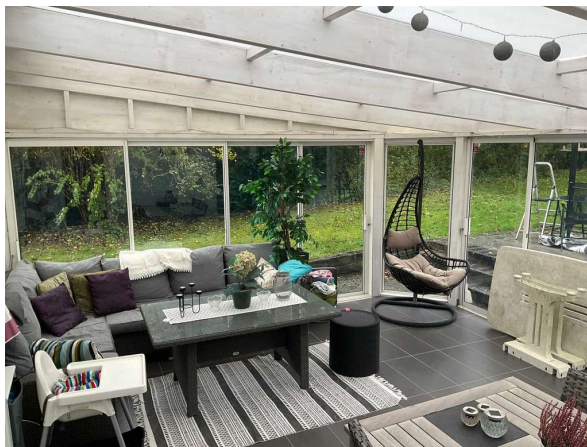
### Uterum

Utrymmet är av enklare karaktär och därmed kan brister föreligga som inte är upptagna i detta protokoll.
