## ÖVERLÅTELSEBESIKTNING Säljklar Plus med fuktmätning

### HELSINGBORG MÅBÄRET 1

Glebers väg 6  
253 53 PÅARP

2024-02-05

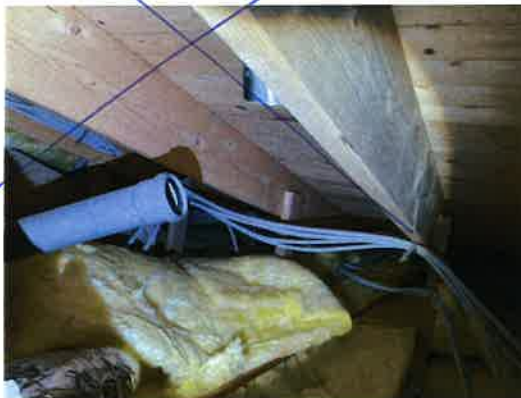
##### **Rör som mynnar ut på vind.**

Rör som mynnar ut i kallt vindsutrymme medför ökad risk för kondensbildning i vindsutrymmet.

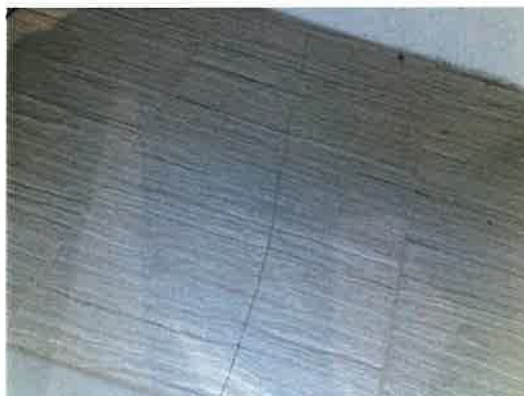
**Sprickor i våtzon 1.**

Då sprickor finns i våtzon 1, finns det risk att fukt kan tränga in bakom ytskiktet och orsaka förhöjd fuktstatus.

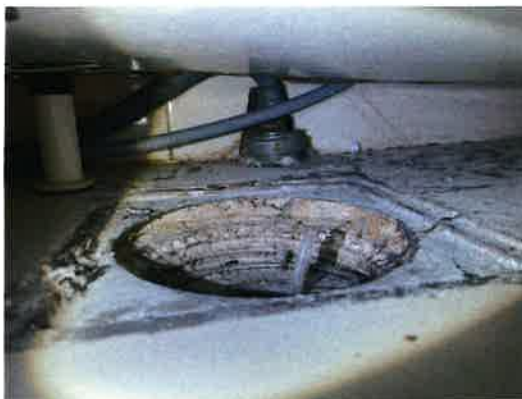
### Golvbrunn ej besiktigad.

Då bruk, fix eller annat material täcker ytan i brunnen där brunnsmanschetten ansluter till klämringen kan vi ej se om brunnsmanschetten är applicerad där.

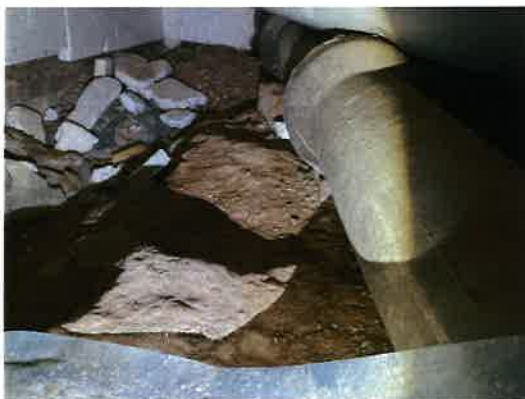
### Plastfolie på marken bristfällig i delar av krypgrund.

När åldersbeständig diffusionstät plastfolie är bristfälligt monterad, finns det risk att markfukten ökar luftfuktigheten i krypgrunden. Detta kan medföra förhöjd fuktstatus i angränsande konstruktioner samt orsaka avvikande lukt.

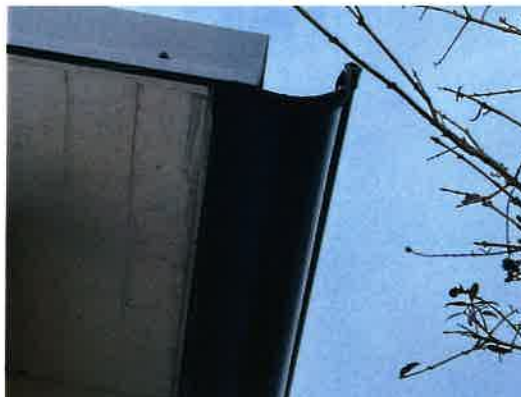
### ~~Bristfällig hängränna.~~

Då bristfällig hängränna noterats, finns det risk att närliggande konstruktioner utsätts för en förhöjd fuktstatus.

ÅTGÄRDAT

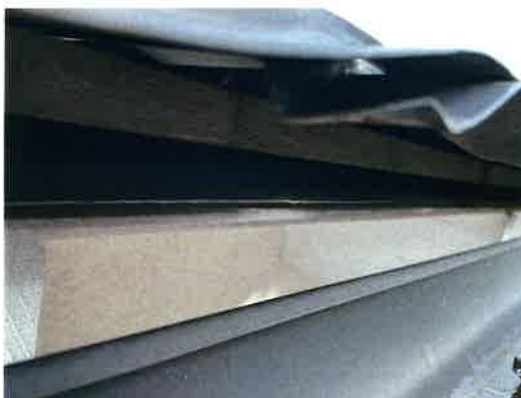
### Brister i fotplåt.

Då fotplåt saknas finns det risk att takfoten utsätts för förhöjd fuktstatus.

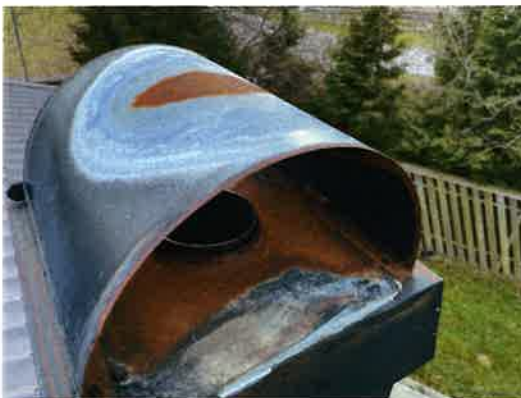
### Underhåll av plåtdetaljer eftersatt.

Då underhållet av byggnadens plåtdetaljer är eftersatt finns det risk att man kan få rostangrepp på dessa.

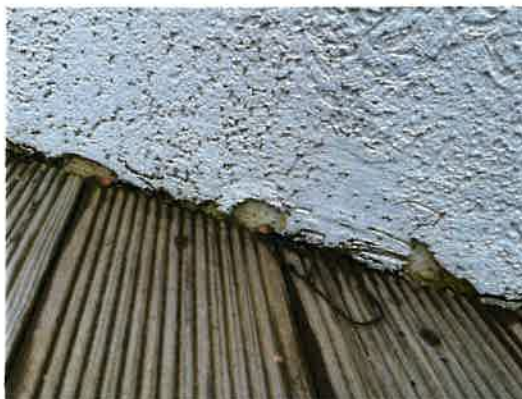
### Putssläpp på fasad.

Då putsen släpper på fasad har denna benägenhet att ta upp mer vatten vid nederbörd.

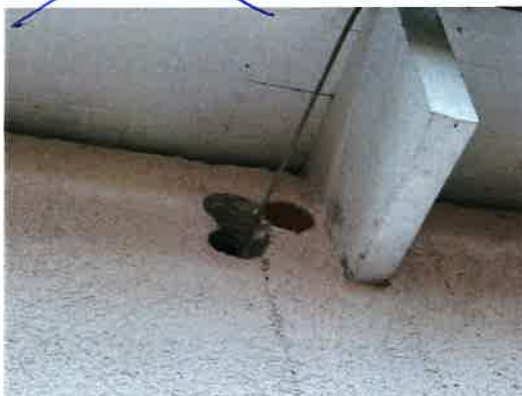
### Otättheter i fasad.

Då otättheter finns, finns det en risk att vatten kan tränga in i fasaden och orsaka förhöjd fuktstatus.

ÅTGÄRD!

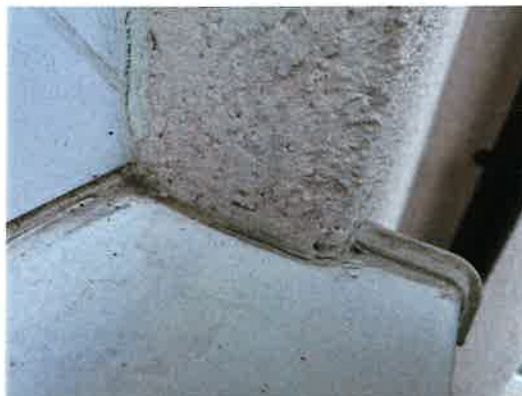
**Puts diktan plåtbleck.**

Då puts angränsar mot plåtbleck finns det risk att putsen suger upp fukt och utsätts för en förhöjd fuktstatus.

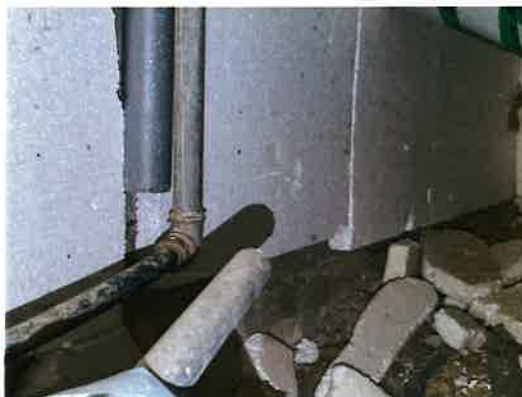
##### **Rörkopplingar utan läckageskydd.**

Då det noterats att det finns rörkopplingar utan läckageskydd finns det risk att det kan uppstå förhöjd fuktstatus i angränsande konstruktioner vid ett eventuellt läckage.

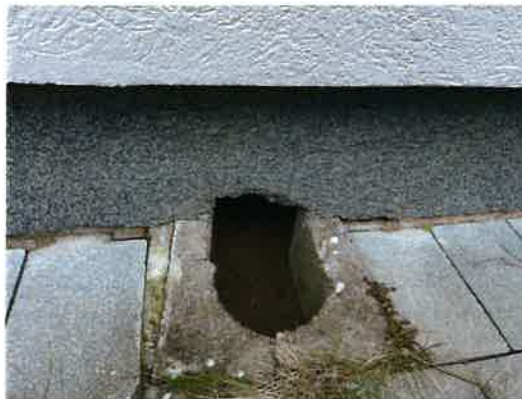
**Öppningar i grundmuren.**

Då det finns öppningar i grundmuren finns det en ökad risk för ökad fuktstatus i krypgrunden. Det finns dessutom risk att djur och insekter tar sig in i krypgrunden.

Åtgärdat

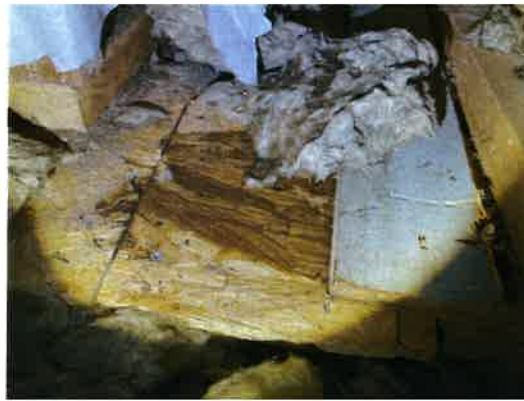
##### **Missfärgningar.**

Då missfärgningar har observerats, finns det risk att man har skador i konstruktionen. Dessa skador kan påverka både byggnaden och inomhusklimatet negativt. Kontakt bör ske med fackman för säkerställande av konstruktionen.

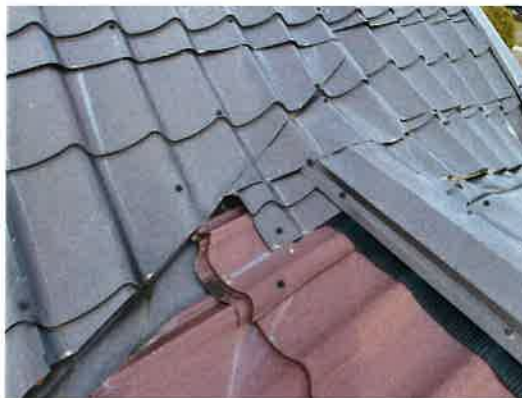
##### **Plåtanslutningar på tak.**

Då plåtanslutning på byggnadens har monterats bristfälligt bör en fackman kontaktas för vidare konsultation.
