ÖVERLÅTELSEBESIKTNING

Kultivatorn 10

Alnarpsgatan 73, 256 67 Helsingborg

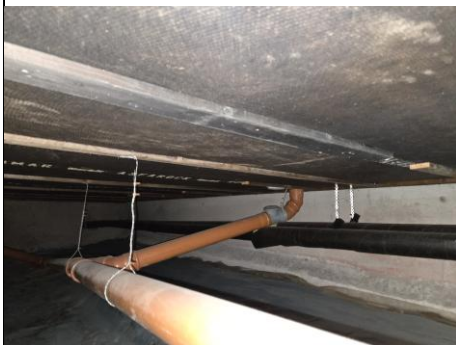
Krypgrund

Träskyddsbehandlade träreglar/syllar noteras på trossbotten. Se riskanalys. Mikrobiell påväxt på trossbotten. Vi rekommenderar att man har återkommande uppsikt för att kunna vidta åtgärder i tid om dessa växer.

Klimatet i en uteluftsventilerad kryppgrund är beroende av rådande uteklimat. Material i utrymmet fuktas upp under sommarhalvåret och torkar ut under vintern. Är värmeisoleringsförmågan god hos bjälklaget förlängs uppfuktningsperioden samtidigt som uttorkningsperioden förkortas. Under uppfuktningsperioden råder ofta gynnsamt klimat för mikrobiell tillväxt (mögel, bakterier och rötskador).

Att lägga ut en plastfolie över marken reducerar fuktbelastningen och har gjorts. Vidare är det känt att träskyddsbehandlat virke användes i stor utsträckning i t.ex. syllkonstruktioner (nedre del av vägg), uppreglade golvkonstruktioner, i hus uppförda under sextio- sjuttio- och åttiotalet - vilket i många fall har medfört att en besvärande lukt har upplevts i byggnader.
